relatif au crédit d'engagement de 655 000 F pour la réhabilitation des collecteurs EU/EP de la route du Camp à Plan-les-Ouates

## **EXPOSE DES MOTIFS N° 148-2018**

**Crédit d'engagement pour  
la réhabilitation des collecteurs EU/EP  
de la route du Camp à Plan-les-Ouates**

COLLECTEURS ROUTE DU CAMP  
REHABILITATION DU RESEAU EU-EC

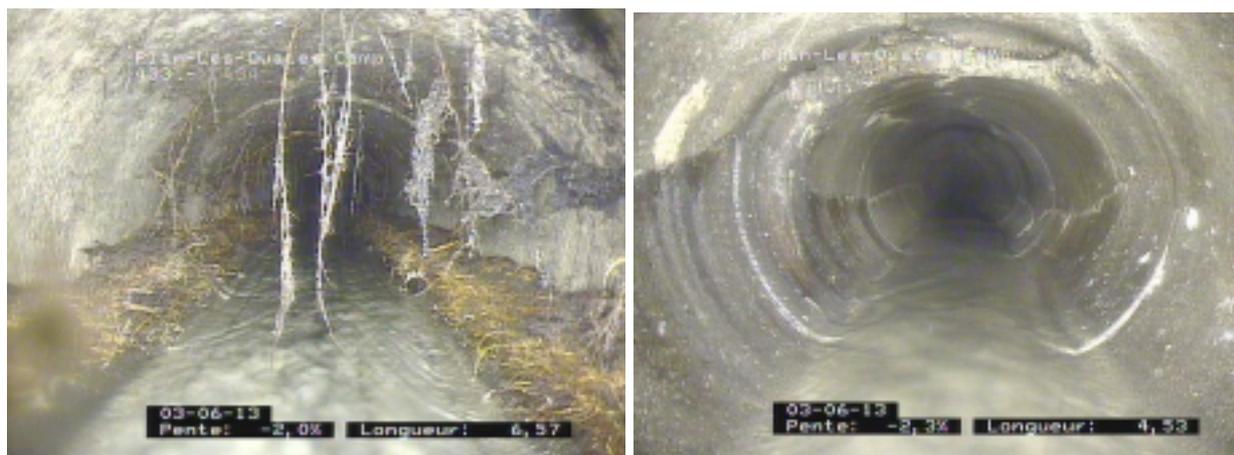
Le tronçon le plus critique (433-435) présente un écrasement de la section couplée à de multiples fissurations avec ou sans introductions de racines et à des joints défectueux. Ce tronçon de 130 m est illustré ci-dessous :

L'état d'écrasement et de dégradation du tronçon 433 à 435 ne permet pas d'opter pour des travaux de réhabilitation sans tranchée : ce tronçon de 130 m devra être reconstruit en lieu et place de l'existant.

Ce tronçon est situé sous la chaussée ou en limite de chaussée/trottoir. La charge de trafic de la route du Camp (4'000 véhicules/jour) explique l'état de déformation par rapport au reste du réseau étudié situé sous trottoir et banquette herbeuse.

La profondeur de pose est faible (hauteur de recouvrement moyenne de 1.6 m), ce qui explique une sollicitation accrue de la structure couplée à la charge du trafic.

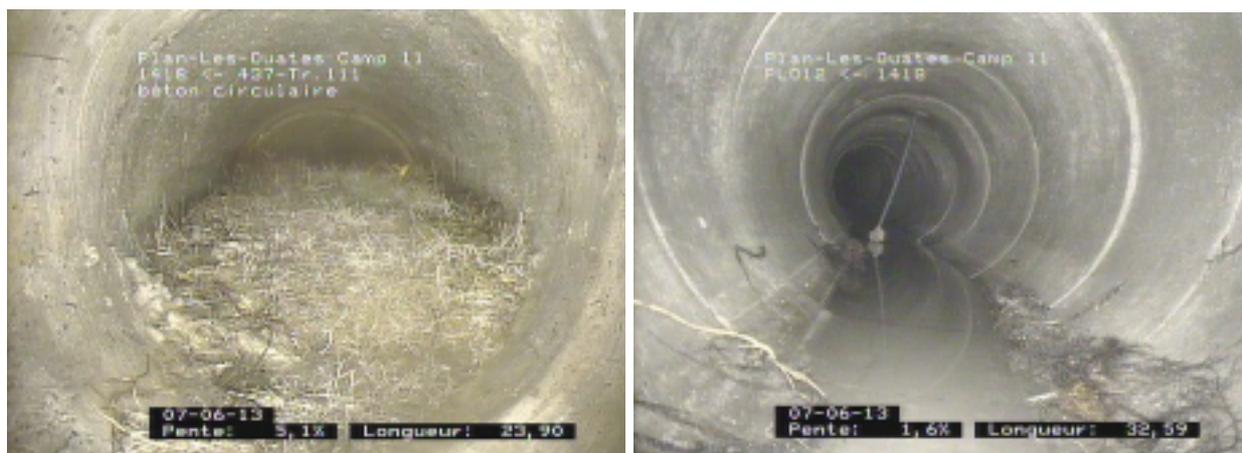
En effet, le tronçon 437 à 1418 (BT Ø 800 posé à 2.7% de pente) présente de multiples fissurations. En amont du tronçon, la section est partiellement obturée par la présence de racines. L'état de dégradation du tronçon est fortement avancé. Il menace de s'effondrer et nécessite une intervention urgente. Cet état s'explique par la faible profondeur de pose du collecteur (profondeur de recouvrement  $H \pm 0.50$  m).

Le tronçon 1418 à 1163 (ex. PLO12) présente, quant à lui, de multiples introductions de racines nécessitant une intervention à moyen terme.

Il est étudié la faisabilité de poser une gaine structurante. Son introduction est beaucoup moins contraignante que le tubage. Elle peut se faire depuis la chambre 1418.

Le dimensionnement considère que le réseau actuel dans son état de dégradation ne reprend plus aucune charge. La gaine à mettre en place dans le Ø 800 mm est une gaine PRV de 12 mm d'épaisseur.

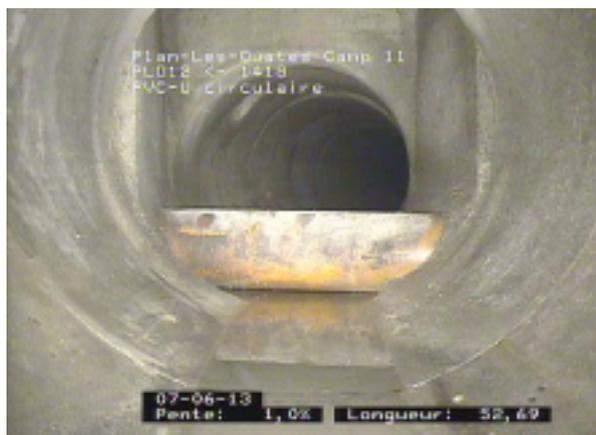
- 1) La première concerne une canalisation d'eaux usées (PVC Ø 200 mm) qui traverse, au niveau du radier, le collecteur d'eaux pluviales en aval de la chambre ID 1418. Elle fait obstacle au bon écoulement des eaux et crée un refoulement. Elle est non étanche et constitue un risque de pollution du réseau d'eaux pluviales par exfiltration d'eaux usées.

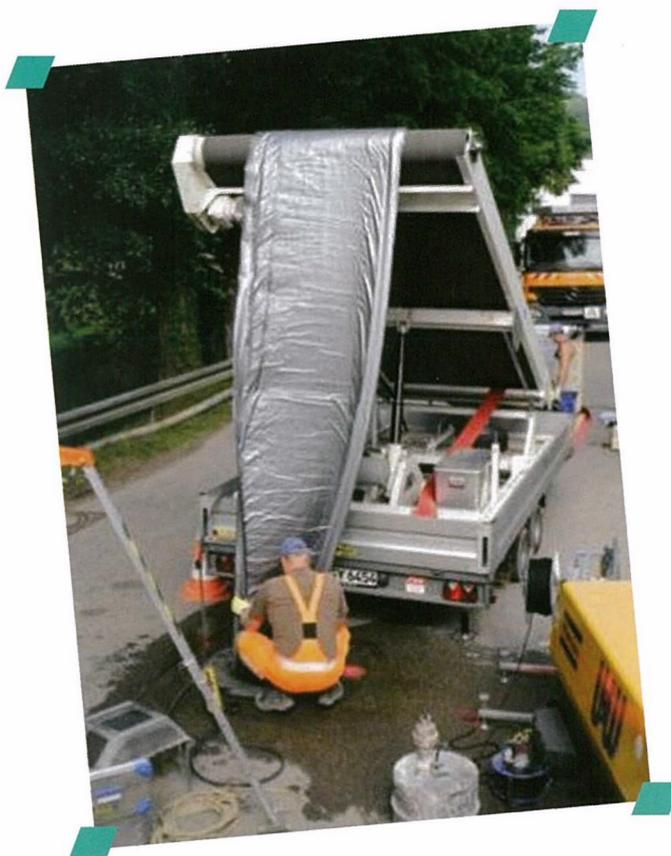
Une gaine (ou chaussette) est introduite dans le tuyau existant, puis cette dernière est plaquée contre les parois, par injection d'air, et enfin cette gaine est durcie soit par polymérisation, soit par chaleur.

Pose d'une gaine polyester thermodurcissable épaisseur 4 à 12 mm suivant les diamètres du collecteur à gainer et de la charge à reprendre.

Coupe du gainage, par robotique, au droit des branchements existants.

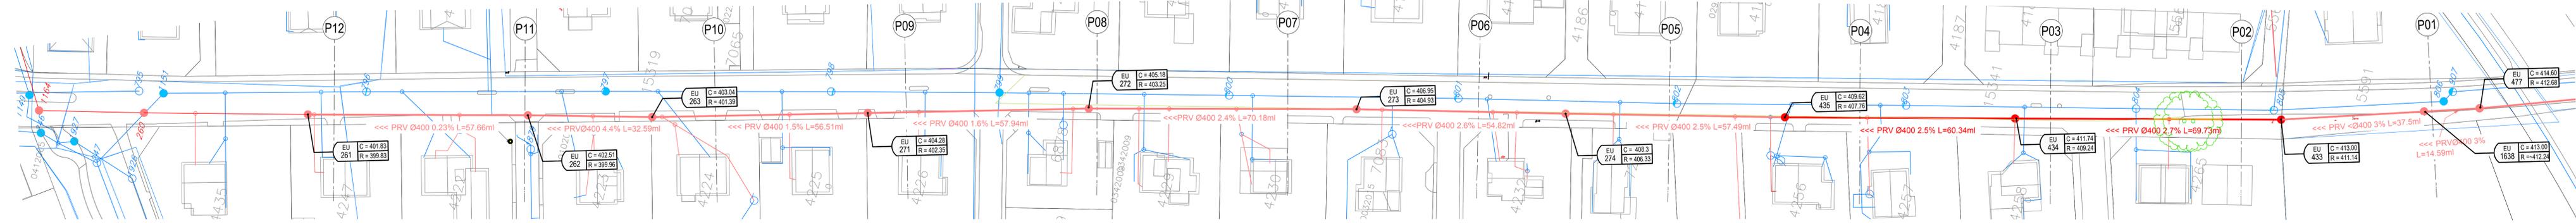
SITUATION-EU  
Ech 1:500

- LEGENDE:
- Chambre existante
  - Nouvelle chambre
  - Tubage collecteur existant
  - PVC ou PE au choix du maître d'ouvrage (130 m)
  - Collecteur existant gainé
  - Nouveau collecteur
  - Raccord EU
  - Arbres
- REMARQUES:
- Gainage structurant PRV 4.4mm sur tronçons 477-433 (52 m)
  - Reconstruction du tronçon 433-435 en lieu et en place Ø400
  - PVC ou PE au choix du maître d'ouvrage (130 m)
  - Gainage structurant PRV 4.4mm sur tronçons 435-261 (387 m)
