Législature 2015-2020  
Délibération **D 148-2018**  
Séance du 11 décembre 2018

relative au crédit d'engagement de 655 000 F pour la réhabilitation des collecteurs EU/EP de la route du Camp à Plan-les-Ouates

## **EXPOSE DES MOTIFS N° 148-2018**

**Crédit d'engagement pour  
la réhabilitation des collecteurs EU/EP  
de la route du Camp à Plan-les-Ouates**

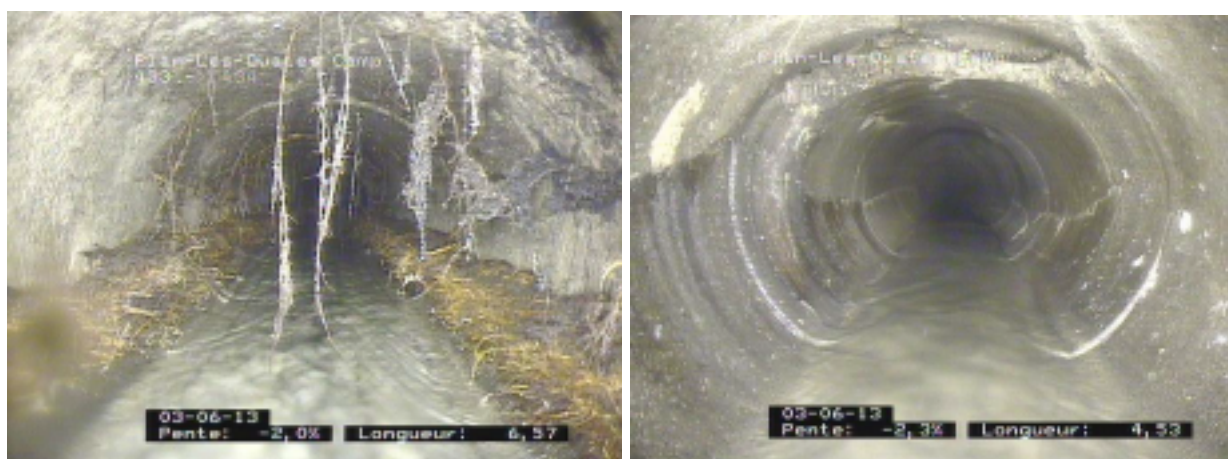
Le tronçon le plus critique (433-435) présente un écrasement de la section couplée à de multiples fissurations avec ou sans introductions de racines et à des joints défectueux. Ce tronçon de 130 m est illustré ci-dessous :

L'état d'écrasement et de dégradation du tronçon 433 à 435 ne permet pas d'opter pour des travaux de réhabilitation sans tranchée : ce tronçon de 130 m devra être reconstruit en lieu et place de l'existant.

Ce tronçon est situé sous la chaussée ou en limite de chaussée/trottoir. La charge de trafic de la route du Camp (4'000 véhicules/jour) explique l'état de déformation par rapport au reste du réseau étudié situé sous trottoir et banquette herbeuse.

La profondeur de pose est faible (hauteur de recouvrement moyenne de 1.6 m), ce qui explique une sollicitation accrue de la structure couplée à la charge du trafic.

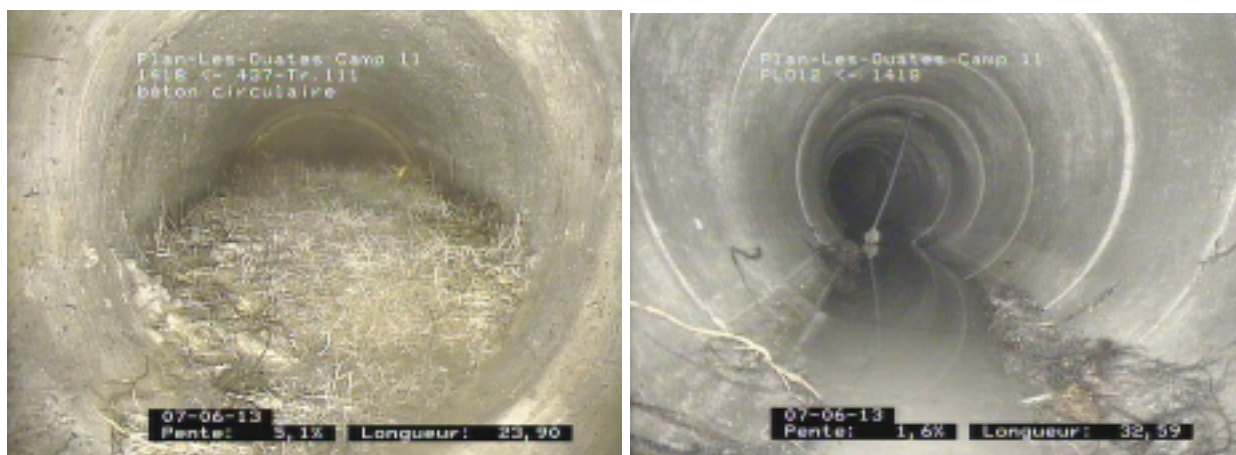
En effet, le tronçon 437 à 1418 (BT Ø 800 posé à 2.7% de pente) présente de multiples fissurations. En amont du tronçon, la section est partiellement obturée par la présence de racines. L'état de dégradation du tronçon est fortement avancé. Il menace de s'effondrer et nécessite une intervention urgente. Cet état s'explique par la faible profondeur de pose du collecteur (profondeur de recouvrement  $H \pm 0.50$  m).

Le tronçon 1418 à 1163 (ex. PLO12) présente, quant à lui, de multiples introductions de racines nécessitant une intervention à moyen terme.

Il est étudié la faisabilité de poser une gaine structurante. Son introduction est beaucoup moins contraignante que le tubage. Elle peut se faire depuis la chambre 1418.

Le dimensionnement considère que le réseau actuel dans son état de dégradation ne reprend plus aucune charge. La gaine à mettre en place dans le Ø 800 mm est une gaine PRV de 12 mm d'épaisseur.

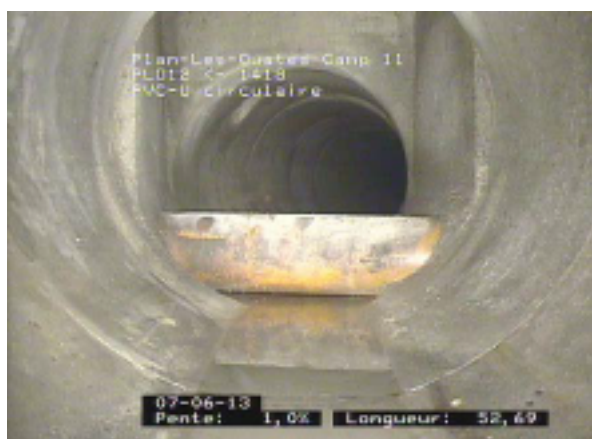
- 1) La première concerne une canalisation d'eaux usées (PVC Ø 200 mm) qui traverse, au niveau du radier, le collecteur d'eaux pluviales en aval de la chambre ID 1418. Elle fait obstacle au bon écoulement des eaux et crée un refoulement. Elle est non étanche et constitue un risque de pollution du réseau d'eaux pluviales par exfiltration d'eaux usées.

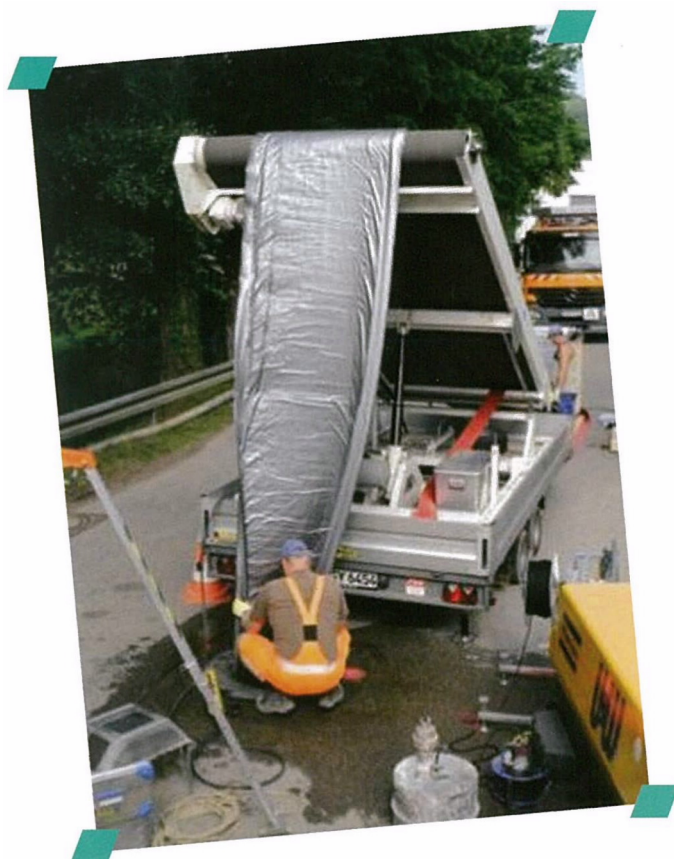
Une gaine (ou chaussette) est introduite dans le tuyau existant, puis cette dernière est plaquée contre les parois, par injection d'air, et enfin cette gaine est durcie soit par polymérisation, soit par chaleur.

Pose d'une gaine polyester thermodurcissable épaisseur 4 à 12 mm suivant les diamètres du collecteur à gainer et de la charge à reprendre.

Coupe du gainage, par robotique, au droit des branchements existants.
